TECHNISCHER BERICHT  
**Fehlererkennung und -diagnose TABS**

**BUiLD.DIGITIZED**

IoT und BIM für die Inbetriebnahme und den Betrieb  
von netzdienlichen Niedrigstenergiegebäuden

Offenburg, 24. Mai 2023

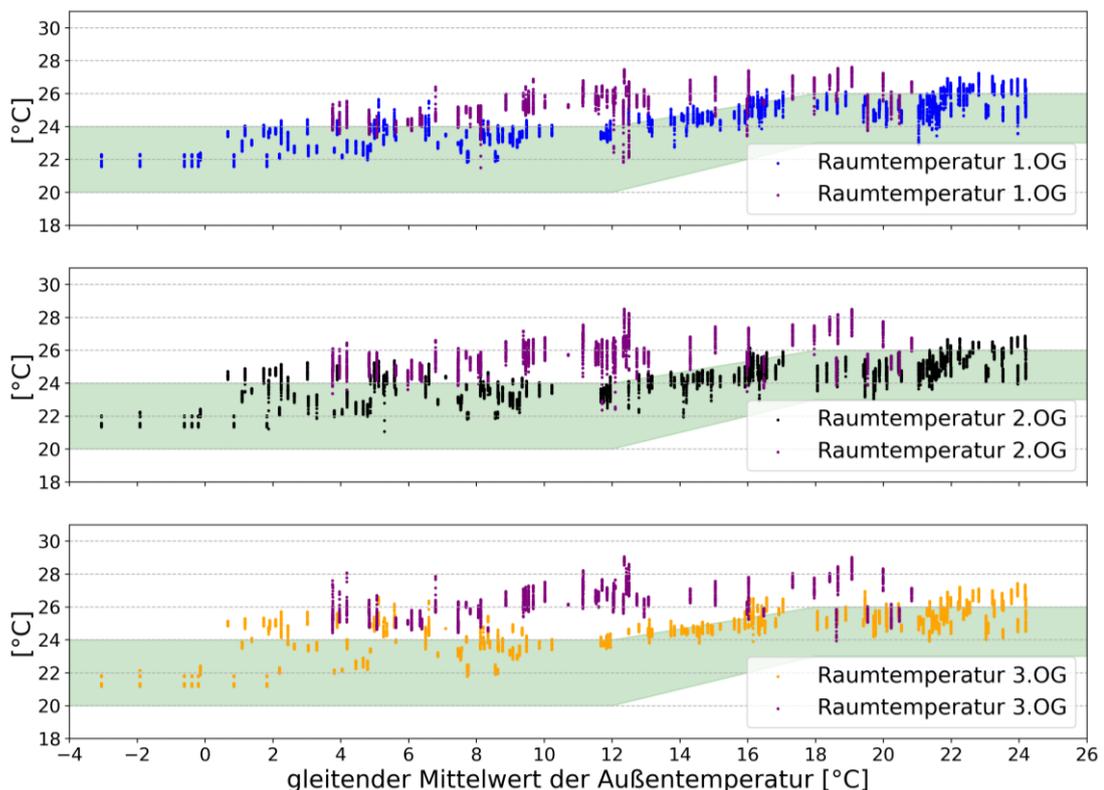
In Abbildung 2 sind die Komfortdiagramme der drei Etagen des RIZ Energie dargestellt. Die Temperaturen der Übergangsmonate (März bis Mai) sind jeweils in violett dargestellt.

Diese Diagramme konnten zur Fehlererkennung verwendet werden, da die Auslegung des Kühl- und Heizungssystems nach den Grenzwerten des Komfortbereichs II der EN 16798 erfolgt ist. Somit sollten die Raumtemperaturen im Normalbetrieb innerhalb der Komfortgrenzen liegen. Es sind nur die Temperaturen innerhalb der Anwesenheitszeiten (Mo-Fr, 8-18 Uhr) dargestellt.

**Abbildung 2** Komfortauswertung nach DIN EN 15251 mit gemessenen Daten. Zeitraum: Januar bis Dezember 2022

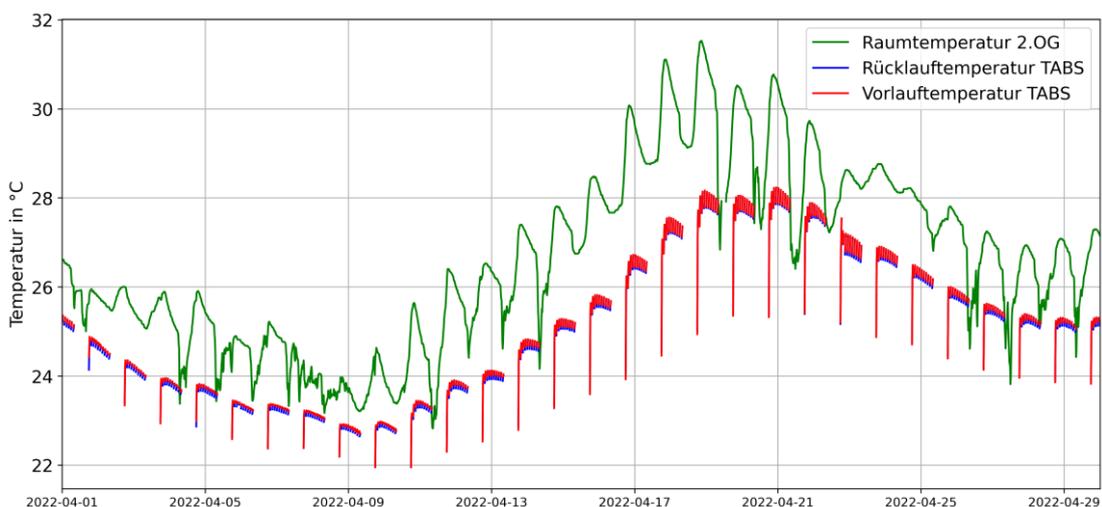
Aus der Abbildung 3 geht weiterhin hervor, dass die Vor- und Rücklauftemperaturen sehr nah beieinander liegen und beide Temperaturen unterhalb der Raumtemperatur liegen, obwohl der Gebäudebetrieb sich zu diesem Zeitpunkt im Heizbetrieb befand (wobei der Übergangsbetrieb im Wesentlichen dem Heizbetrieb entspricht, abgesehen von der Aktivierung des Sonnenschutzes). Die TABS-Temperaturen sind dabei zeitlich gefiltert und werden somit nur für die Zeiträume eingeblendet, in denen die entsprechende Umwälzpumpe aktiv war.

**Abbildung 3** Raumtemperatur im 2.OG und Vor- und Rücklauftemperatur der TABS im April 2022

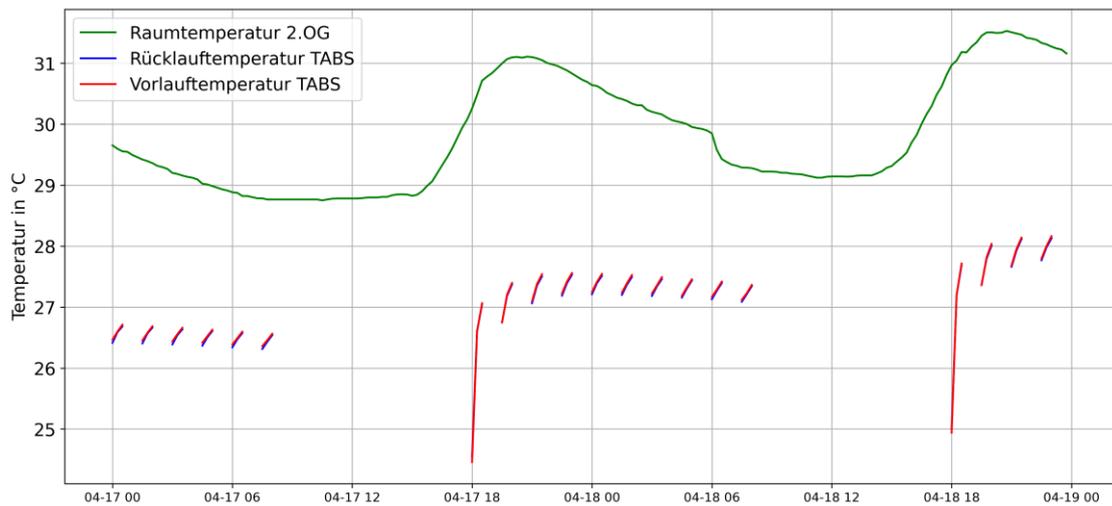
Um weiterhin zu ergründen, warum die Vor- und Rücklauftemperaturen der TABS beinahe identisch sind, wird in Abbildung 4 eine Vergrößerung der Abbildung 3 betrachtet. Hier fällt auf, dass die TABS jeweils einen kurzen Zeitraum von 30 Minuten aktiv sind und anschließend ausgeschaltet werden. Dies geschieht ausschließlich im Nachtbetrieb (zwischen 18 und 8 Uhr) und wiederholt sich alle 60 Minuten. Diese Beobachtungen stimmen mit den Raumtemperaturregelungsparametern für die Bauteilaktivierung und Fußbodenheizung/-kühlung in den Bürobereichen gemäß der Funktionsbeschreibung überein. Hier wird definiert, dass die TABS im Nachtbetrieb ausgeschaltet werden sollen, wenn eine Temperaturspreizung von weniger als 1 K (zwischen Vor- und Rücklauftemperatur) erreicht wird. Im Anschluss soll eine Sperrzeit von 60 Minuten ablaufen bevor die Ventile der TABS wieder geöffnet werden. Nach jedem erneuten Öffnen soll mindestens eine Zeit von 30 Minuten verstreichen bevor die Ventile wieder geschlossen werden können. In Abbildung 4 ist genau dieses Ein- und Ausschaltverhalten zu beobachten. Hier sind die Betondecke und der Raum jedoch bereits auf einer so hohen Temperatur, dass durch die TABS keine Wärme mehr zugeführt werden kann. Aus diesem Grund gleichen sich die Vor- und Rücklauftemperatur.

**Abbildung 4:** Zeitreihen des TABS Betriebs für 3 Tage

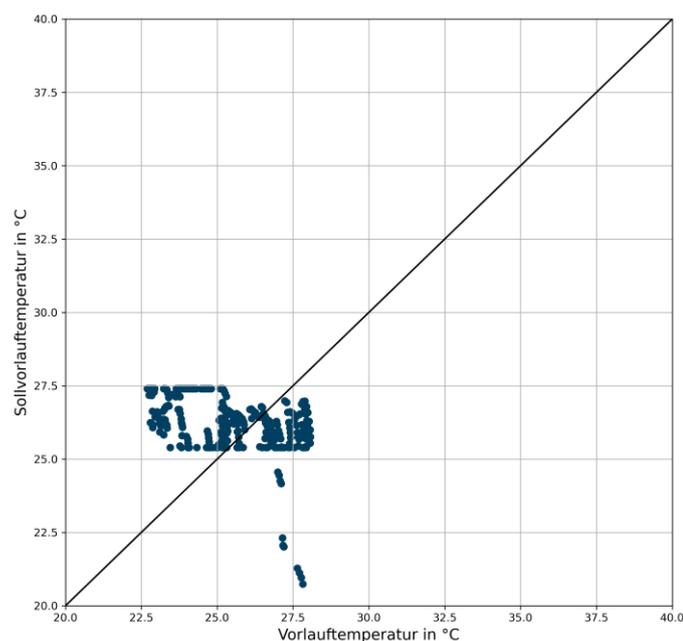
Im Rahmen der Untersuchung wurde primär geprüft, ob die Vorlauftemperatur der TABS mit der Solltemperatur übereinstimmt. Die grafische Darstellung mittels eines Streudiagramms (siehe Abbildung 5) zeigt, dass die Vorlauftemperatur nicht präzise der Solltemperatur entspricht, sondern häufig sowohl unterhalb als auch oberhalb dieser liegt.

Bei weiterer Recherche stellte sich heraus, dass in der Regelungstechnik der GLT ein 5 K Offset zwischen Soll- und Vorlauftemperatur hinterlegt wurde wodurch der Versatz im Streudiagramm erklärt werden kann. Dies erklärt jedoch nicht die erhöhten Raumtemperaturen, da dieses Verhalten im Übergangsbetrieb (April) nicht beobachtet wurde und die Vorlauftemperaturen geringer und nicht höher sind als erwartet.

**Abbildung 5:** Gegenüberstellung von Solltemperatur und Vorlauftemperatur der TABS im April 2022

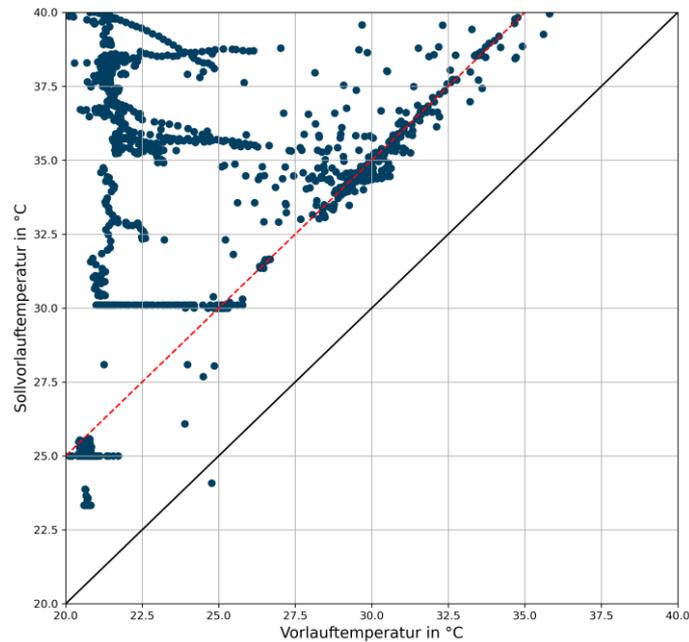
Zum Vergleich wird der Monat Dezember in Abbildung 6 herangezogen. Hier ist deutlich zu erkennen, dass die Vorlauftemperatur konstant unterhalb der Solltemperatur liegt. Dabei liegt die Vorlauftemperatur häufig auf der eingezeichneten Diagonalen. Daraus lässt sich schlussfolgern, dass die Vorlauftemperatur in der Regel 5 K unterhalb der Solltemperatur liegt.

**Abbildung 6:** Gegenüberstellung von Solltemperatur und Vorlauftemperatur der TABS im Dezember 2022

Zunächst wurde am 16.03.23 vom Heizbetrieb in den Übergangsbetrieb umgestellt. Zuvor wurden diejenigen Bausteine in der GLT-Programmierung entfernt, die für die 5K-Offsets in der Sollwertfindung der TABS Regelung gesorgt haben. Nun kann ausgewertet werden wie sich diese Maßnahmen auf den Gebäudebetrieb in der Übergangszeit ausgewirkt haben.

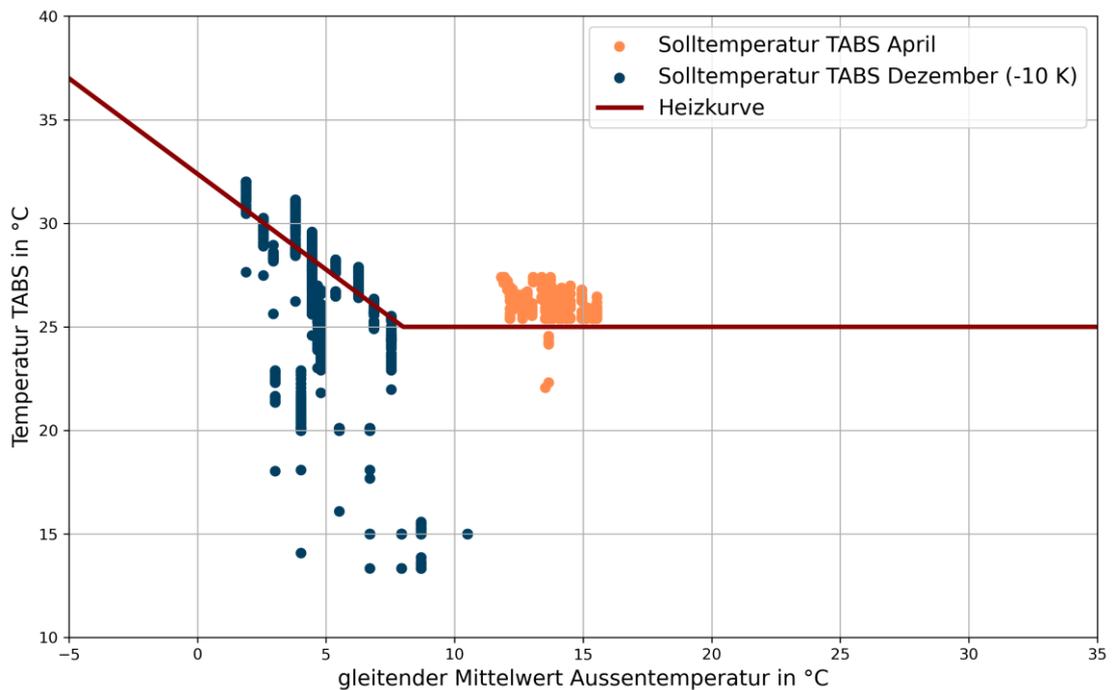
Nun wird daher geprüft, ob die Temperaturen der TABS auch der eingestellten Heizkurve entsprechen. Ist dies nicht der Fall liefert das eine mögliche Erklärung für die erhöhten Raumtemperaturen. Abbildung 7 zeigt die Heizkurve, die über dem gleitenden Mittelwert der Außentemperatur aufgetragen wird, in der Gegenüberstellung mit den Solltemperaturen für Dezember und April. Für den April ist zu erkennen, dass die Solltemperaturen sich im erwarteten Bereich der Heizkurve bewegen. Die Solltemperaturen im Dezember hingegen passen sich dem Verlauf der Heizkurve nur dann an, wenn mit einem Versatz von -10 K gerechnet wird. Wie an einigen wenigen Datenpunkten im Streudiagramm zu erkennen, ist gilt dies jedoch nicht für den konstanten Teil der Heizkurve (bei über 8 °C gleitendem Mittelwert der Außentemperatur).

**Abbildung 7:** Solltemperaturen der TABS im Vergleich mit der eingestellten Heizkurve

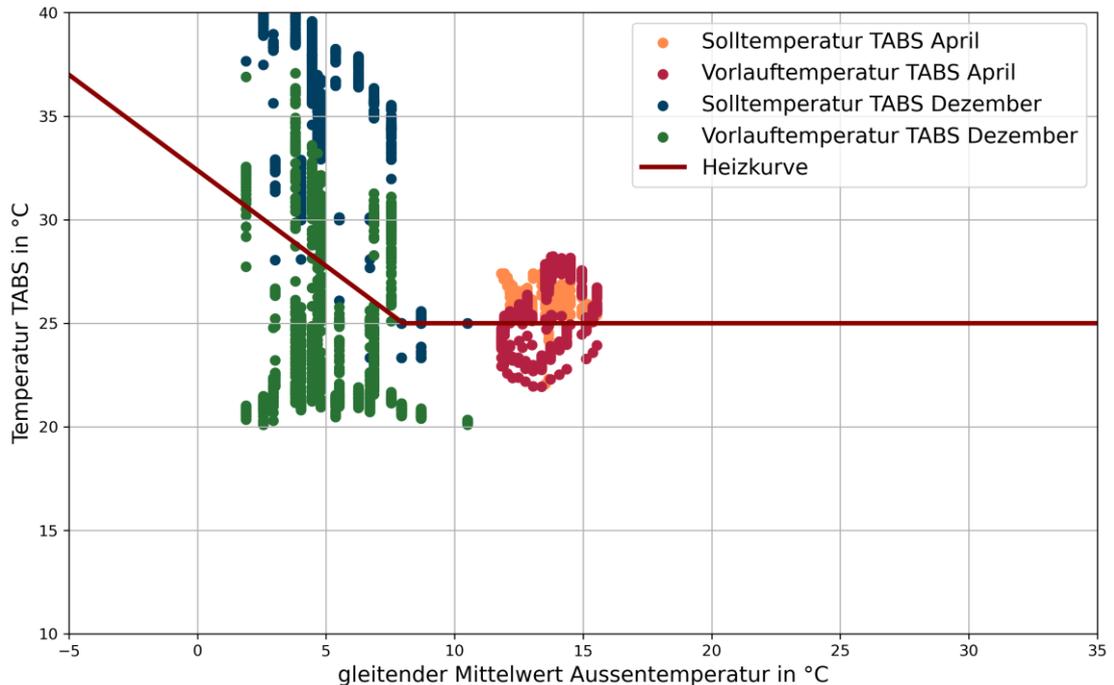
Es können zusätzlich die entsprechenden Vorlauftemperaturen im Streudiagramm dargestellt werden. Dies wird in Abbildung 8 gezeigt. Bei der Gegenüberstellung aller Temperaturen wird deutlich, dass sich die Vorlauftemperaturen auch hier im Übergangsbetrieb (April) im erwarteten Bereich der Heizkurve bewegen, auch wenn es Schwankungen gibt. Im reinen Heizbetrieb (Dezember) hingegen fällt auf, dass die Vorlauftemperaturen 5 K unterhalb der Solltemperaturen und gleichzeitig 5 K oberhalb der Heizkurve liegen.

**Abbildung 8:** Soll- und Vorlauftemperaturen der TABS im Vergleich mit der eingestellten Heizkurve

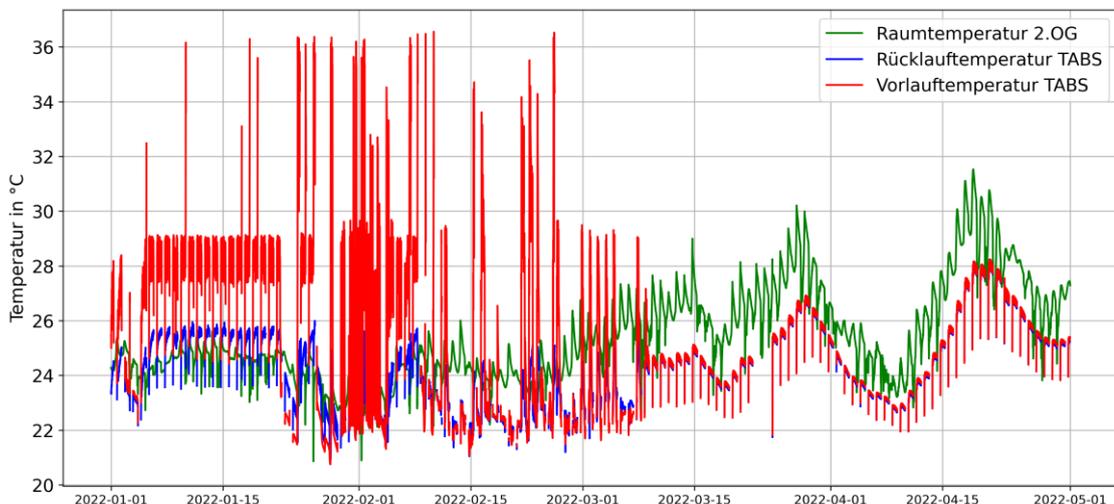
Somit kann eine erhöhte Raumtemperatur zumindest in den Wintermonaten mit reinem Heizbetrieb erklärt werden. Ein erweiterter Blick auf die Zeitreihe der Raumtemperatur sowie der Vor- und Rücklauftemperaturen (siehe Abbildung 9) zeigt, dass die Raumtemperatur über mehrere Monate stieg und so die Komfortgrenzen verletzte. Im März überstieg die Raumtemperatur durchgehend die Vorlauftemperatur der TABS, was im Heizfall niemals der Fall sein sollte.

**Abbildung 9:** Zeitreihen der Raumtemperatur und der TABS-Temperaturen von Januar bis April 2022

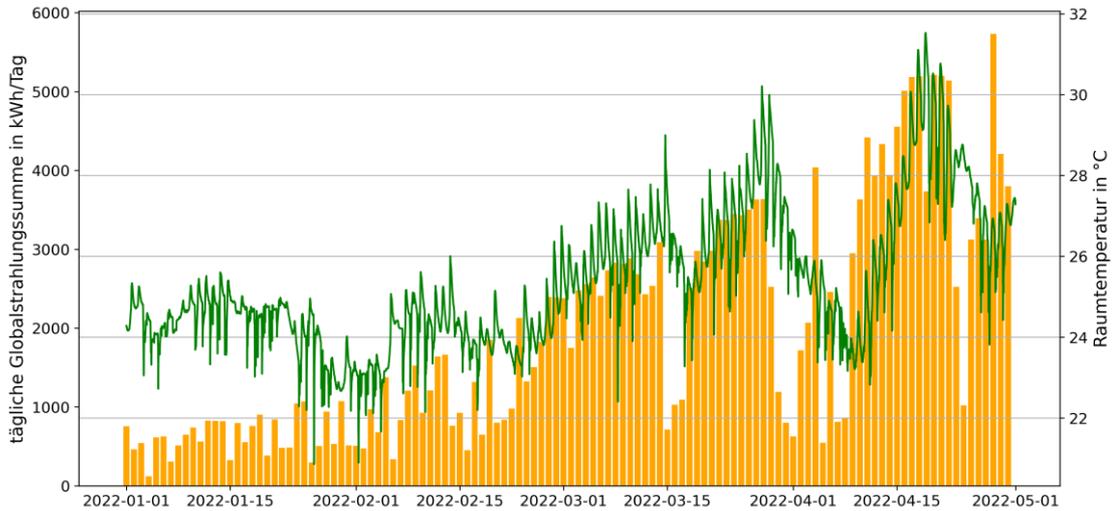
Stellt man für denselben Zeitraum die Zeitreihe der Raumtemperatur und der Globalstrahlung gegenüber (siehe Abbildung 10) wird ersichtlich, dass der Temperaturanstieg mit der zunehmenden Globalstrahlung zusammenhängen könnte.

**Abbildung 10:** Zeitreihe der Raumtemperatur und Summe der täglichen Globalstrahlung von Januar bis April 2022

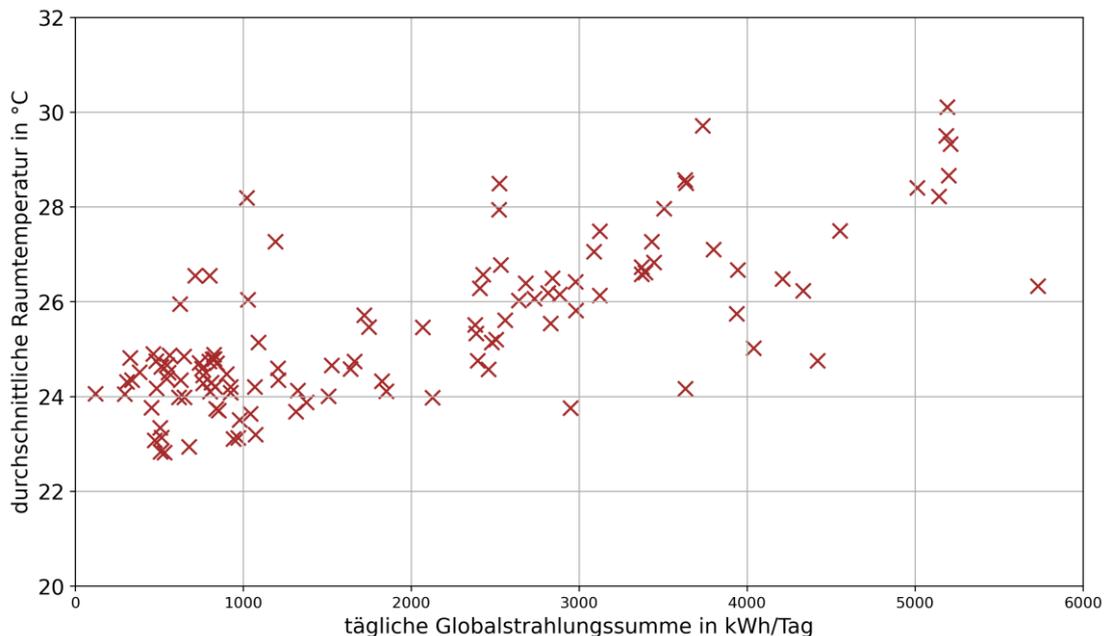
Dieser Zusammenhang wird noch deutlicher, wenn man die durchschnittliche Raumtemperatur und die tägliche Summe der Globalstrahlung in einem Streudiagramm direkt gegenüberstellt (siehe Abbildung 11). Hier erkennt man eindeutig eine positive Korrelation zwischen den beiden Größen. Im erwarteten Betrieb sollte die Raumtemperatur unabhängig von der Globalstrahlung konstant innerhalb der Komfortgrenzen liegen. Um das zu gewährleisten wird der Sonnenschutz durch Lamellenjalousien automatisiert gesteuert. Im nächsten Schritt soll daher der Betrieb der Jalousiensteuerung näher betrachtet werden.

**Abbildung 11:** Streudiagramm der durchschnittlichen Raumtemperatur über der täglichen Globalstrahlungssumme von Januar bis April 2022

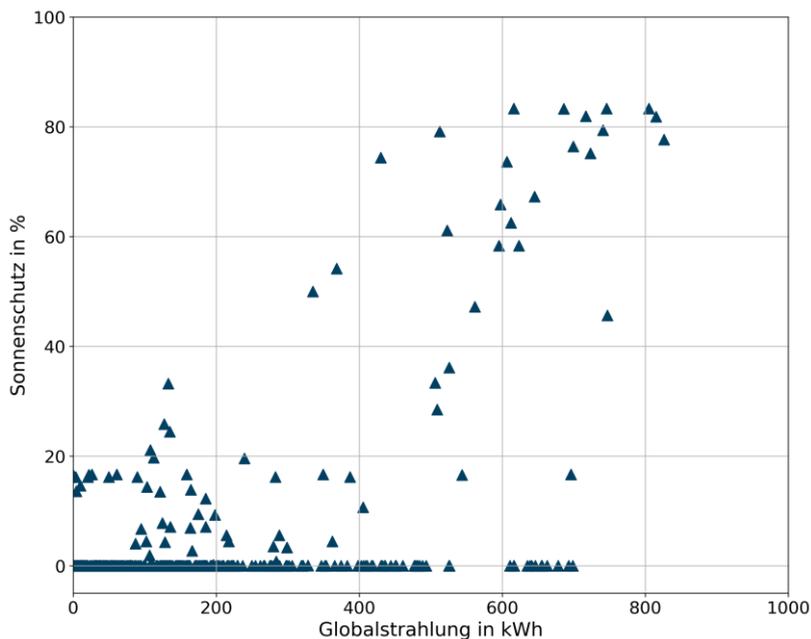
In *Abbildung 12* wird die Position des Sonnenschutzes über der Globalstrahlung an der Westfassade im April 2022 in einem Streudiagramm aufgetragen. Dabei ist zu erkennen, dass in dem Zeitraum kein geregeltes Einschalten des Sonnenschutzes stattgefunden hat. Das ist dadurch zu erklären, dass der Übergangsbetrieb, der den Sonnenschutz erst aktiviert, manuell eingeschaltet wird und zu diesem Zeitpunkt das Gebäude sich folglich noch im reinen Heizbetrieb befand.

**Abbildung 12:** Position des Sonnenschutzes (0 % entspricht vollständig geöffnete und 100 % vollständig geschlossene Jalousien) über der Globalstrahlung an der Westfassade im April 2022

Somit steht der mangelnde Sonnenschutz in der Übergangszeit 2022 als wesentliche Ursache für die erhöhten Raumtemperaturen fest. Hinzu kommt ebenfalls die Tatsache, dass die Vorlauftemperaturen um +5 K höher waren als sie von der Heizkurve gegeben sind. Diese beiden Effekte führten zur kontinuierlichen Erwärmung der Innenräume, bis hin zu einem Punkt in dem die Wärme aufgrund der erheblichen Speichermasse des Gebäudes nicht mehr ausreichend entweichen konnte.

Der mangelnde Sonnenschutz kann darauf zurückgeführt werden, dass das Gebäude sich im betrachteten Zeitraum noch im Heizbetrieb also nicht im Übergangsbetrieb befand. Somit wurde konstant geheizt, ohne dass die erheblichen solaren Gewinne, die bereits im Frühjahr beobachtet werden, von dem automatisierten Sonnenschutz abgefangen werden konnten. Das Umschalten von Heizbetrieb in den Übergangsbetrieb im richtigen Moment ist in der Gebäudetechnik keine unbekanntes Thema. Diese Fehleranalyse ist ein eindeutiges Beispiel dafür, warum das frühzeitige Umschalten für den Gebäudebetrieb wichtig ist.

Die Handlungsempfehlung lautet in diesem Fall nach der nächsten Heizperiode rechtzeitig in den Übergangsbetrieb umzuschalten. Dabei können Wettervorhersagen und Messdaten genutzt werden, um die Globalstrahlung und somit die potentiellen solaren Wärmegevinne zu überwachen. Ebenfalls sollte die Vorlauftemperaturermittlung in der GLT überarbeitet werden. So kann gewährleistet werden, dass die TABS nur mit den benötigten Vorlauftemperaturen gespeist werden, was sowohl eine Energieeinsparung als auch einen verbesserten Komfort zur Frage haben sollte.

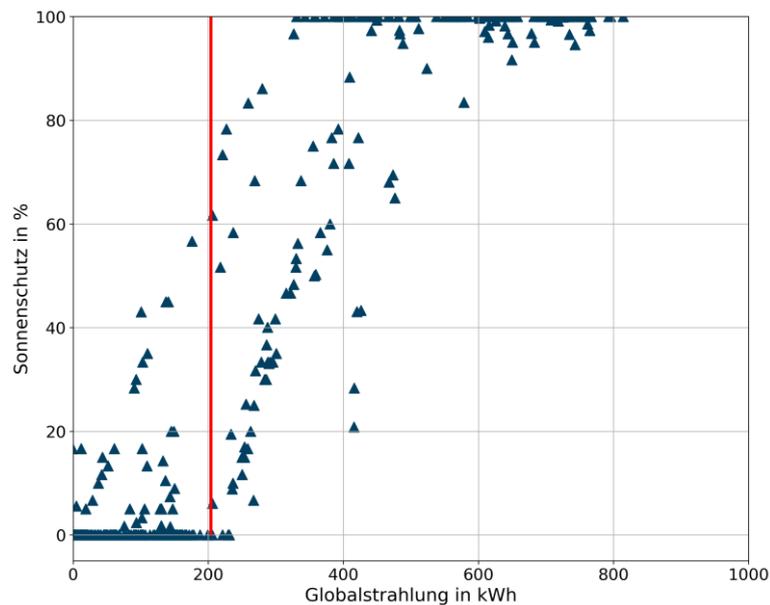
Zum Vergleich wird in *Abbildung 13* dasselbe Streudiagramm für den August 2022, also im Kühlbetrieb, dargestellt. Hier ist deutlich zu erkennen, dass bei Übersteigen des Schwellenwerts die Jalousien geschlossen werden, wie das beim aktivierten Sonnenschutz zu erwarten ist. Es gibt nur wenige Datenpunkte, bei denen ersichtlich ist, dass die Jalousien auch bei knapp über 204 W/m<sup>2</sup> vollständig geöffnet waren. Das ist einerseits durch den höheren Schwellenwert in den Abwesenheitszeiten und andererseits durch die Tatsache zu erklären, dass die Benutzer den Sonnenschutz selbstständig steuern können.

**Abbildung 13:** Position des Sonnenschutzes (0 % entspricht vollständig geöffneten und 100 % vollständig geschlossenen Jalousien) über der Globalstrahlung an der Westfassade im August 2022 und Schwellenwert für die Jalousiensteuerung in Anwesenheitszeiten (in rot)

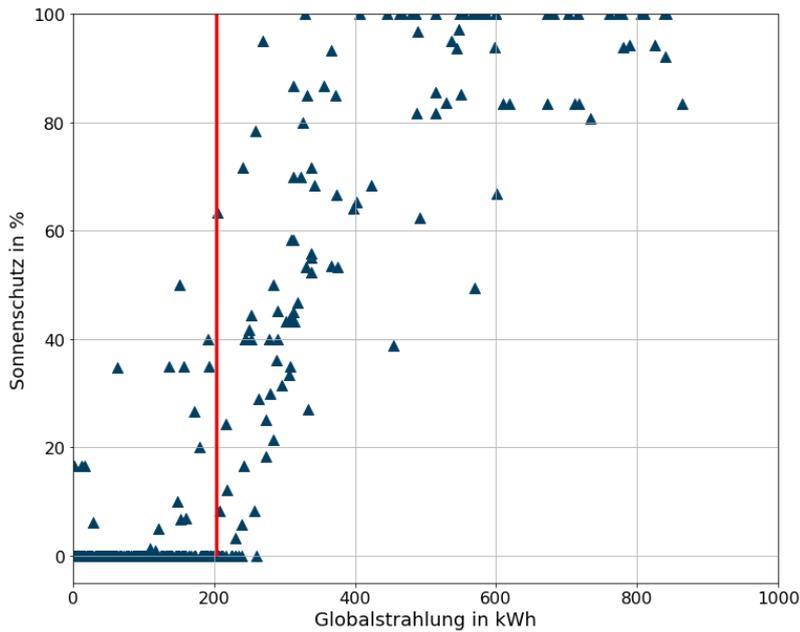
Das rechtzeitige Einschalten des Übergangsbetriebs hat eine Aktivierung des automatisierten Sonnenschutzes zur Folge. Wie *Abbildung 14* zeigt reagiert der Sonnenschutz auf die erhöhte Globalstrahlung an der Westfassade und schließt rechtzeitig (vgl. *Abbildung 12*).

**Abbildung 14:** Position des Sonnenschutzes (0 % entspricht vollständig geöffneten und 100 % vollständig geschlossenen Jalousien) über der Globalstrahlung an der Westfassade im April 2023 und Schwellenwert für die Jalousiensteuerung in Anwesenheitszeiten (in rot)

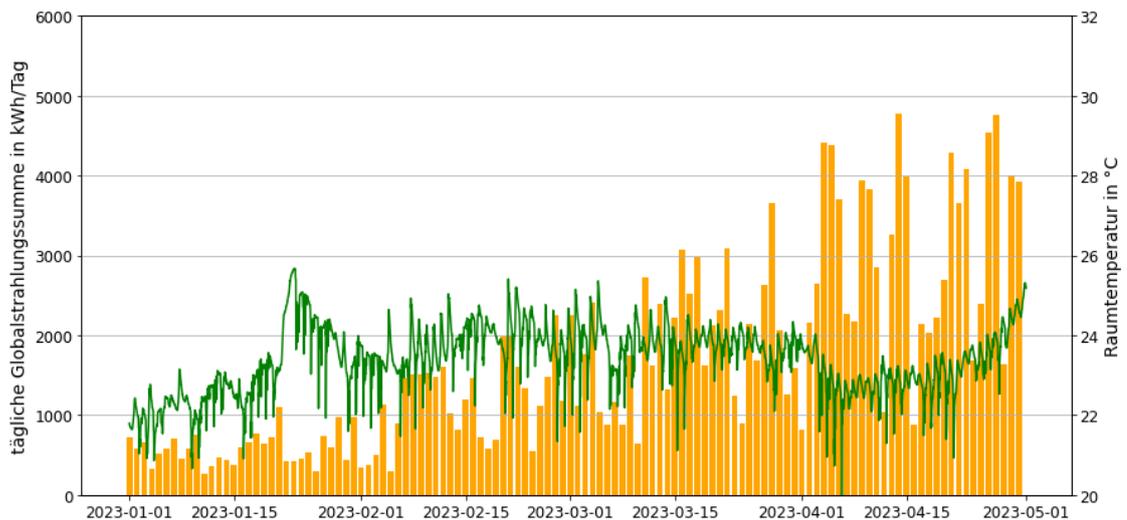
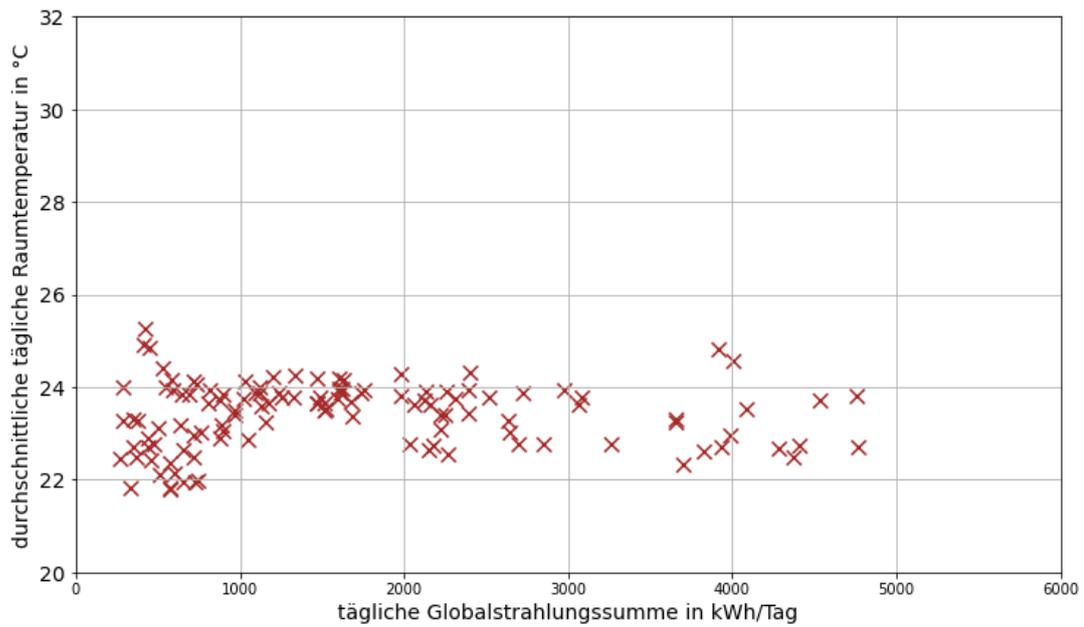
Folglich wirkt sich das auch positiv auf die Raumtemperaturen im Gebäude aus. Wie *Abbildung 15* und *Abbildung 16* zeigen bleibt die Raumtemperatur, unabhängig von der Globalstrahlungssumme, innerhalb des Komfortbereichs (vgl. *Abbildung 10* und *Abbildung 11*).

**Abbildung 15:** Zeitreihe der Raumtemperatur und Summe der täglichen Globalstrahlung von Januar bis April 2023

**Abbildung 16:** Streudiagramm der durchschnittlichen Raumtemperatur über der täglichen Globalstrahlungssumme von Januar bis April 2023

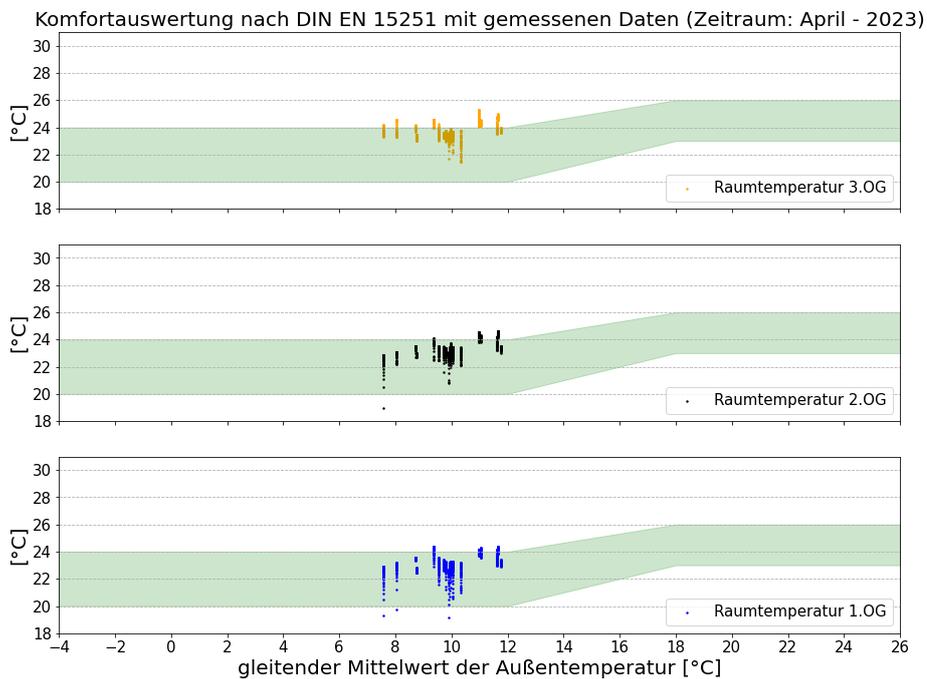
Schlussendlich ist im Komfortdiagramm für den April 2023 (siehe ) deutlich zu erkennen, dass durch die umgesetzten Fehlerbehebungsmaßnahmen ein Übergangsbetrieb innerhalb des Komfortbereichs erreicht wurde (vgl. *Abbildung 2*).

**Abbildung 17:** Komfortauswertung nach DIN EN 15251 mit gemessenen Daten. Zeitraum: April 2023
